der Vogelschutzwarten

Beschluss 21/01 (ersetzt den Beschluss 19/01)

Vermeidung von Vogelverlusten an Glasscheiben

Bewertung des Vogelschlagrisikos an Glas

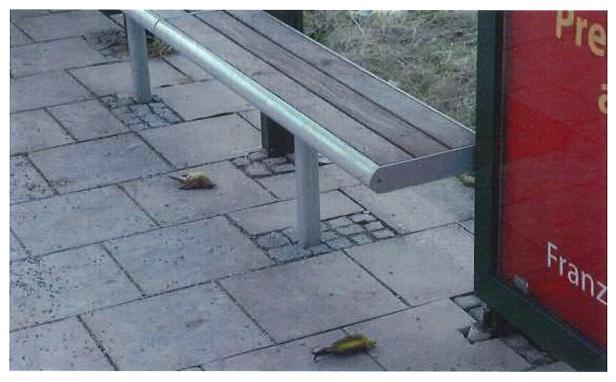
Abb. 1: Ein Goldammerpärchen verunglückte gleichzeitig an diesem gläsernen Fahrgastunterstand (B.-U. Rudolph).

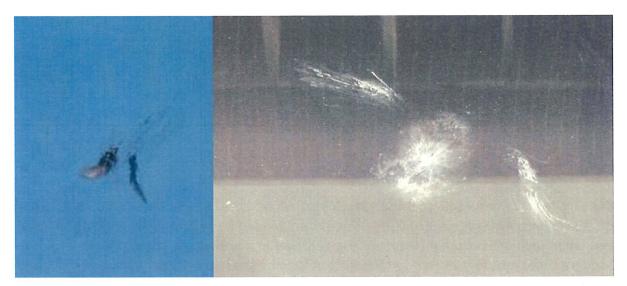
Abb. 2: Neben der Kadaversuche lassen sich Vogelkollisionen vor allem über die Spurensuche an Fassaden nachweisen. Links ist eineKleinfeder als Anflugspur an einer stark spiegelnden Fassade und rechts der Gefiederabdruck in typischer Ausprägung mit Körper und Flügeln zu erkennen (K. Steiof).

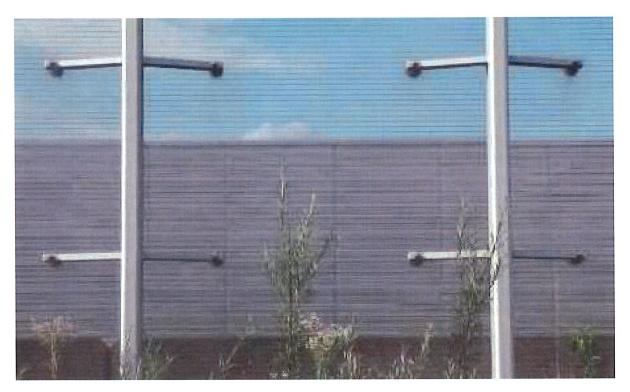
Abb. 5: Als wirksam gestestete Streifenmarkierung an einer Lärmschutzwand (B.-U. Rudolph)

Die einfachste Möglichkeit einer wirksamen Markierung stellen Streifen- oder Punktmuster dar, die horizontal oder vertikal auf eine Scheibe aufgebracht werden (Abb. 3, Abb. 5). Unregelmäßige Muster sind jedoch ebenso möglich und eröffnen große gestalterische Spielräume (Abb. 4). Weitere Beispiele dazu sind bei SCHMID et al. (2012) zu finden. Als Ergebnis der bisherigen Untersuchungen können folgende Regeln für zuverlässig wirkende Markierungen aufgestellt werden:

- 2. Vertikale Linien sollten mindestens 5 mm breit sein bei einem Kantenabstand von 95 mm, so dass sich alle 10 cm eine Linie befindet. Damit ergibt sich ein Deckungsgrad von 5 %. Horizontale Linien müssen alle 5 cm vorhanden sein. Da sie nur 3 mm breit sein müssen, ergeben sich ein Kantenabstand von 47 mm und ein Deckungsgrad von 6 % (Abb. 5; zahlreiche weitere Beispiele in Rössler & Doppler 2019).

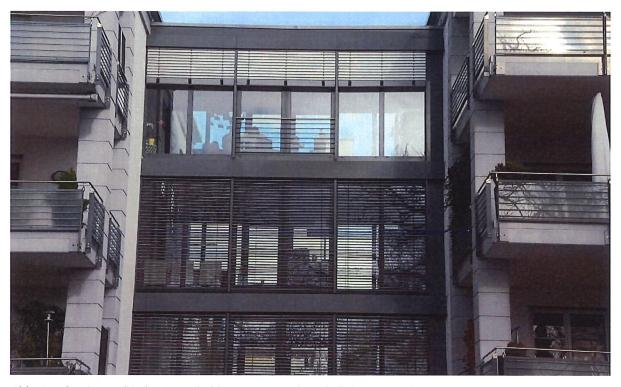
Abb. 6: Jalousien verhindern Vogelschlag, wenn sie dauerhaft heruntergelassen sind. Das ist aber nicht immer zuverlässig gewährleistet (B.-U. Rudolph)

Ebenso reduzieren helle und damit Licht reflektierende Jalousien, Rollos oder Vorhänge dicht hinter einer Scheibe nicht nur die Durchsicht, sondern auch Spiegelungen. Zwar konnten damit in der Praxis Vogelkollisionen deutlich verringert werden (KAHLE et al. 2016). Allerdings wirken innen liegende Sonnenschutzeinrichtungen nicht bei jedem Lichteinfall und auch nur dann, wenn sie heruntergelassen sind. Ihre Wirksamkeit wird deshalb durch das Nutzungsverhalten der Menschen bestimmt (Abb. 6). Das gleiche gilt auch für Außenjalousien, die z. B. bei Wind nicht heruntergelassen werden, um Schäden zu vermeiden.

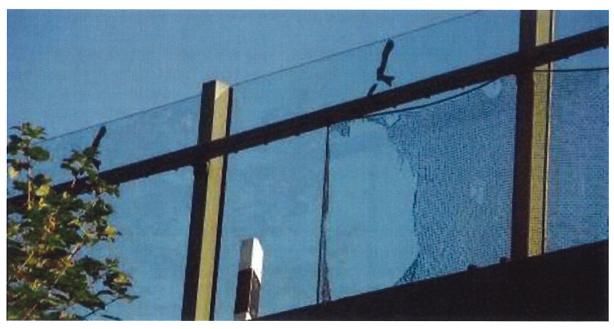
Abb. 7: Gläserne Lärmschutzwand auf einer Brücke. Ein paar Silhouetten und ein beschädigtes Netz verhindern Vogelkollisionen nicht (B.-U. Rudolph)

Zur Verhinderung von Vogelkollisionen können auch Netze oder Schnüre vor gefährlichen Scheiben aufgespannt werden. Sie erfordern aber eine regelmäßige Wartung, wenn Material oder Anbringung nicht witterungsbeständig sind (Abb. 7). Netze aus stabilen Materialien dürften als temporäre Maßnahme geeignet sein, wenn sie bei mindestens ca. 5 mm Materialdicke eine maximale Maschenweite von 10 cm haben. Als dauerhafte Maßnahme sind Netze u. Ä. in der Regel jedoch nicht geeignet, zumal sie selbst zu einer Todesfalle für Vögel werden können.

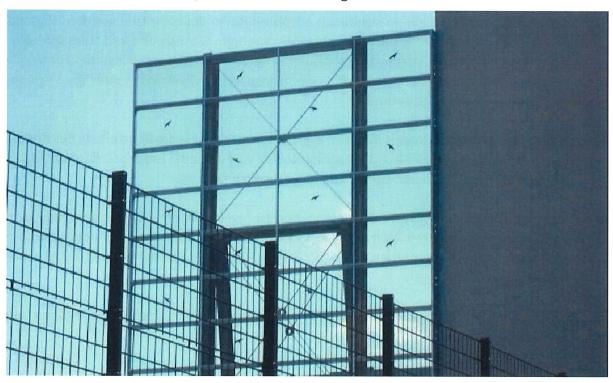
Abb. 8: Greifvogelsilhouetten wirken für Vögel wie ein schwarzer Fleck. Sie weichen diesen ein paar Zentimeter aus und prallen trotzdem gegen die Scheibe. In der Regel deuten die Silhouetten darauf hin, dass es regelmäßig zu Vogelkollisionen kommt und die Problematik somit grundsätzlich erkannt worden ist. (H. Gruppe)

Die häufig verwendeten Greifvogelsilhouetten (Abb. 8) haben erwiesenermaßen keine Wirkung (KLEM 1990, TRYBUS 2003). Ihre Verbreitung als vermeintliches Mittel zur "Vogelabwehr" geht u. a. auf ein grundlegend missverstandenes Experiment von LORENZ und TINBERGEN zurück (SCHLEIDT et al. 2011). Solche Silhouetten sind wie andere Aufkleber nur dann wirksam, wenn sie ausreichend dicht angebracht werden (Abstände 10 cm). Anstelle von Greifvogelsilhouetten können auch Buchstaben, Dreiecke oder beliebige andere Formen verwendet werden.

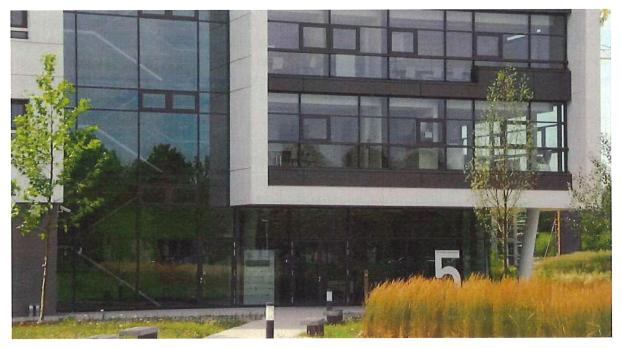
Abb. 9: Mit der Größe der Glasfassade steigt das Risiko des Vogelschlags; Vogelverluste sind hier nachgewiesen (B.-U. Rudolph).

Große, zusammenhängende Glasflächen, in der Regel in Verbindung mit einem hohen Anteil von Glas an einer Fassade (Abb. 9), sind nach der Mehrzahl aller Untersuchungen besonders gefährlich für Vögel und bewirken daher ein erhöhtes Kollisionsrisiko. Das gilt besonders in den unteren Stockwerken bis ca. 25 m Höhe, d. h. bis zur Höhe der in der Nähe stehenden Gehölze. In dieser Höhe bewegen sich viele Vögel in ihrem üblichen Lebensraum. Klassische Fassaden mit Einzelfenstern (sog. Lochfassaden), wie sie die meisten Wohngebäude aufweisen, zeigen in der Regel nur geringe Glasflächen und -anteile von unter 30 %. Daher weisen die meisten Wohngebäude unabhängig von Größe und Standort nur ein geringes Kollisionsrisiko auf. Mit zunehmendem Glasanteil an der Fassade erhöht sich das Kollisionsrisiko.

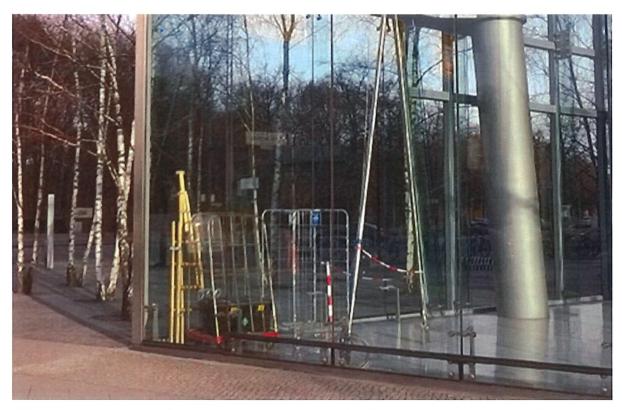
Abb. 10: Spiegelnde Eckverglasung an einem Verwaltungsgebäude; Vogelverluste sind hier nachgewiesen (K. Steiof)

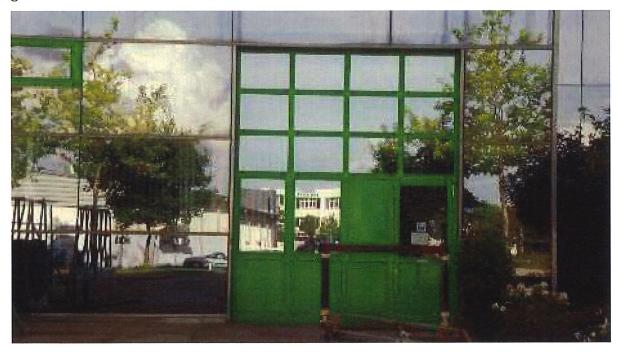
Abb. 13: Glasfassade eines Gewerbebetriebes, die ein perfektes Spiegelbild erzeugt (B.-U. Rudolph)

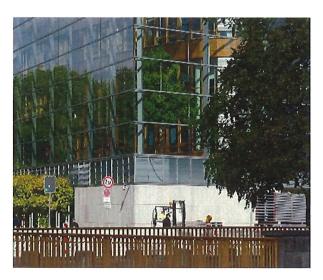
Abb. 14: Vegetation hinter Glas ist ein risikosteigender Faktor (K. Steiof).

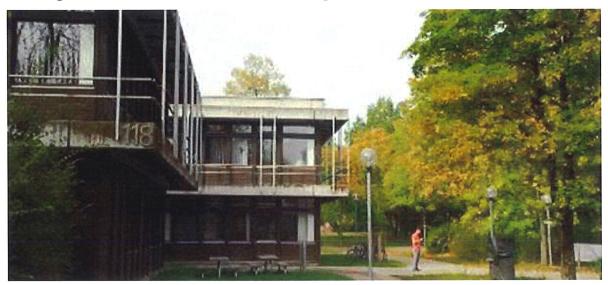
Abb. 16: Geringe Versiegelung und Gehölzreichtum wie hier auf einem Universitätscampus sind stets gute Voraussetzungen für vogelreiche Lebensräume – ausgedehnte Glasflächen können das Kollisionsrisiko besonders stark erhöhen (B.-U. Rudolph).

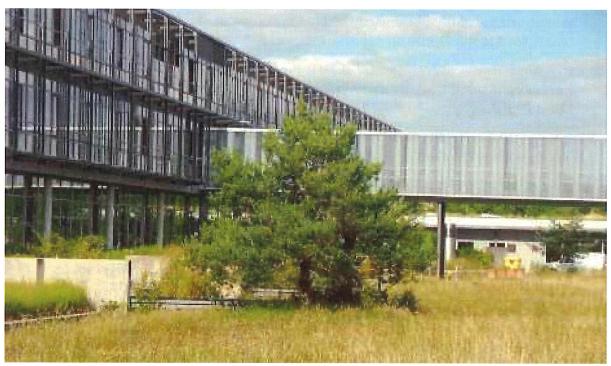
Abb. 21: Übergang zwischen zwei Flügeln eines Verwaltungsgebäudes mit vogelsicheren, mattierten Scheiben (B.-U. Rudolph)

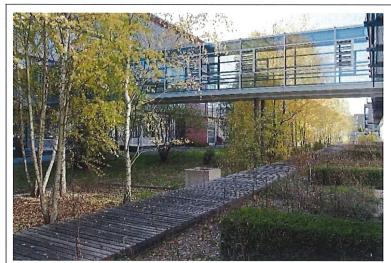
Augsburg, Verwaltungsgebäude, Übergang (B.-U. Rudolph)

entsprechend der Festlegung in Tab. 3 führen transparente Glasflächen automatisch zur hohen Risikostufe

Vogelschlag in erheblichem Umfang nachgewiesen

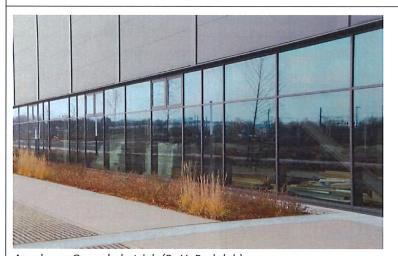
Augsburg, Gewerbebetrieb (B.-U. Rudolph)

Gesamtwert hohe Risikostufe

Vogelschlag nachgewiesen

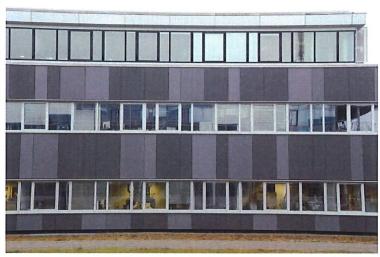
Augsburg, Verwaltungsgebäude (B.-U. Rudolph)

mittlere Risikostufe

Vogelschlag nachgewiesen, Ausmaß aber vermutlich unter dem

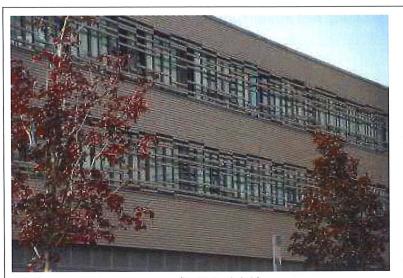
Augsburg, Forschungszentrum (B.-U. Rudolph)

Gebäudefaktoren bis 25 % Glasanteil 1 Bandfassade 1-1,5 m 2 Summe: 3 Umgebungsfaktoren > 75 % Versiegelung 1 Abstand zu Gehölzen 4 Summe: 5

Risikostufe gering.

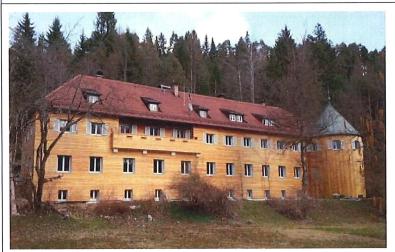
Garmisch-Partenkirchen, Staatliche Vogelschutzwarte (B.-U. Rudolph)

mittleres Kollisionsrisiko, aber aufgrund der Festlegung in Tab. 3 "Lochfassade mit Fensteröffnungen bis 1,5 m²" fällt die Gesamtbewertung in die Risikostufe gering.

wiederholter Vogelschlag an einzelnen Scheiben nachgewiesen; hier ist eine Markierung sinnvoll

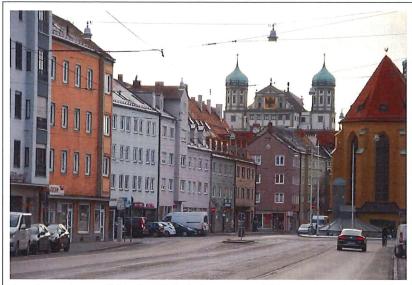
Augsburg, innerstädtische Wohnbebauung und historische Bebauung (B.-U. Rudolph)

Geringe Risikostufe

Die gleiche Bewertung würde sich aufgrund der Festlegung in Tab. 3 "Lochfassade mit Fensteröffnungen bis 1,5 m²" ergeben.

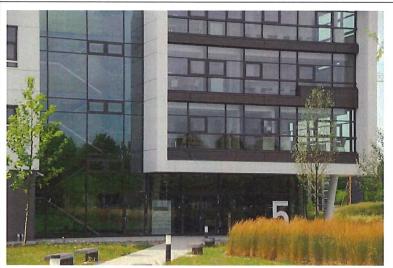
Augsburg, Gewerbegebäude (B.-U. Rudolph)

Vogelschlag wiederholt nachgewiesen

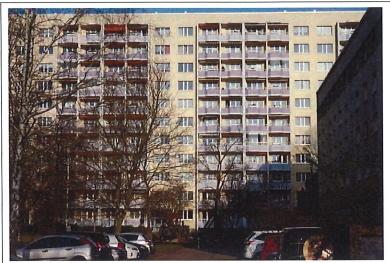
Potsdam, Wohnblock (K. Steiof)

Gebäudefaktoren	
< 50 % Glasanteil	2
Lochfassade > 1,5 m ²	2
Summe:	4
Umgebungsfaktoren	
< 75 % Versiegelung	2
Abstand zu Gehölzen	3
Summe:	5
Gesamtwert	9
<mark>mittlere</mark> Risikostufe

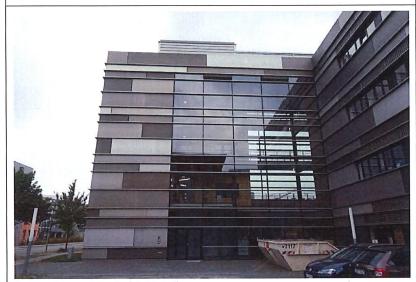
Berlin, Bürogebäude (K. Steiof)

hohe Risikostufe

auch eine getrennte Bewertung des rechten transparenten Teils und der restlichen Fassade kommt jeweils zum Ergebnis "hohe Risikostufe"

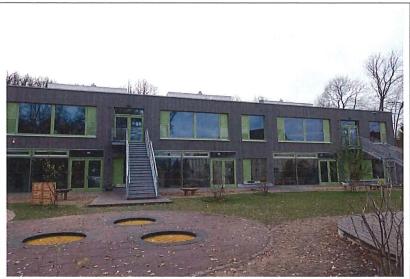
Potsdam, Kindertagesstätte (K. Steiof)

Gebäudefaktoren	
51-75 % Glasanteil	3
Glasflächen > 6 m²	4
Summe	7
Umgebungsfaktoren	
25-50 % Versiegelung	3
Abstand zu Gehölzen	3
Summe:	6
Gesamtwert	13
hohe Risikostufe

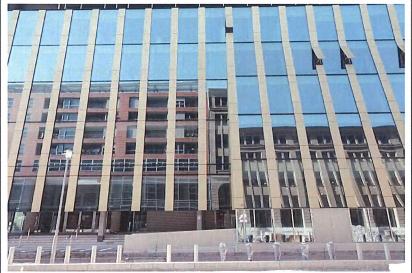
Berlin, Bürogebäude (K. Steiof)

Gebäudefaktoren 51-75 % Glasanteil 3 Glasflächen > 6 m² 4 Summe: 7

Trotz der spiegelnden Glasflächen führt die Bewertung nicht automatisch zur hohen Risikostufe (s. Fußnote 2 in Tab. 3), da sich keinerlei Vegetation spiegelt.

Handlungsbedarf besteht vermutlich an Stellen, an denen die Entfernung zur Vegetation geringer ist.

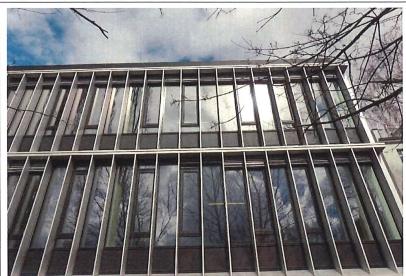
Berlin, Forschungszentrum (K. Steiof)

Gebäudefaktoren 51-75 % Glasanteil Glasflächen >3 6 m² Summe 7 Umgebungsfaktoren 51-75 % Versiegelung Abstand zu Gehölzen 4 Summe: 6 Gesamtwert 13

hohe Risikostufe

trotz der gegliederten Fassade (Breite der Scheiben 70 cm) ist regelmäßiger Vogelanflug gegenüber den Bäumen nachgewiesen

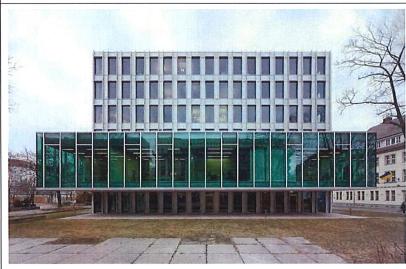
Berlin, Bürogebäude (K. Steiof)

Gebäudefaktoren (Vorbau)
